Art. 5041A+5041B

- Bocca vasca incasso destra
- Waterfall bath-tub right spout
- Bec cascade droite pour bain-douche
- Ap-Wannenauslauf mit rechtsseitigem schwallauslauf
- Caño bañera a pared de cascada derecha

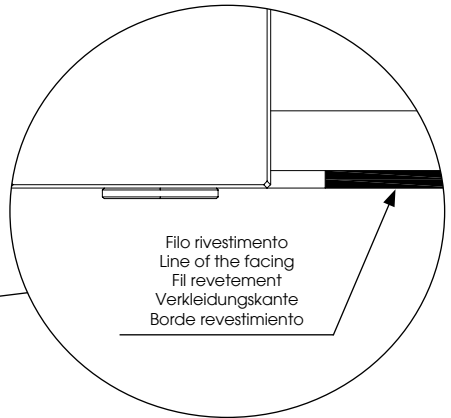
WARNING!

THE BUILT-IN BODY CANNOT BE POSITIONED BEYOND THE LINE OF THE EXTERNAL FACING.
